### ●改造清单

### ☑ 双井街道对老旧小区开展综合治理

# 新阳台 新水管 新瓦片 60年老楼变身“阳光房”

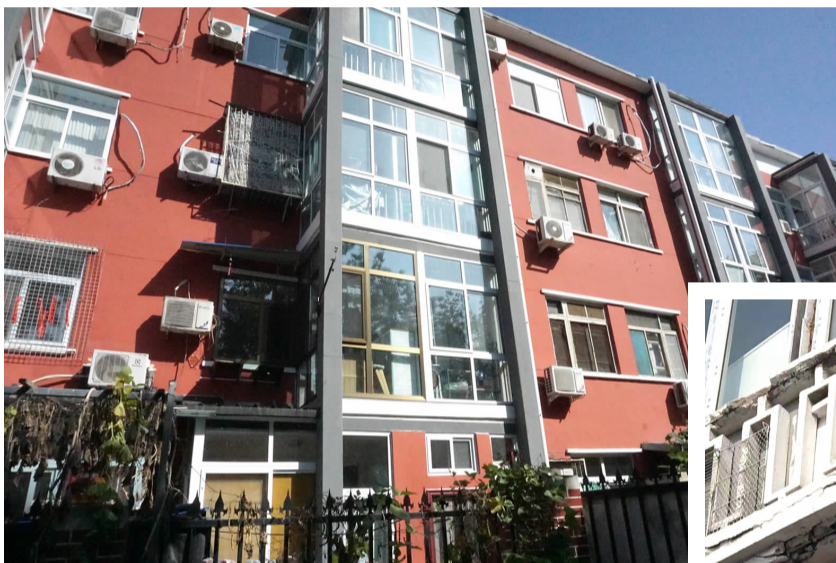
◀ 阳台修整,小区变身阳光房。

终确定了将阳台改造为落地窗的方案。”施工方工作人员说道。据介绍,由于楼体建成时间较长,考虑到地基承重等原因,施工方在南侧阳台两侧加装了300毫米×300毫米的方钢,将方钢插入地下30厘米左右,用以支撑阳台。在施工过程中,将每户阳台的围栏墙拆除,更换为高3米左右的通顶落地塑钢窗,并在每层阳台层板底部加装碳纤维隔层起到加固作用。并且为了保证居民安全,在玻璃窗内安装了不锈钢围栏。

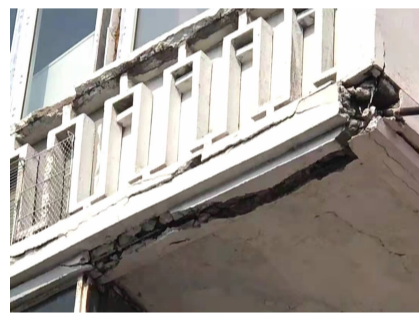
“这栋楼是1958年建成的,由于年代久远,近年来多次发生阳台砖块掉落等现象。”社区工作人员说道。据了解,垂杨柳中里11号楼属于老旧小区,按照当年的住房政策,楼内居民大多为合居,即三居室的房子分别居住三户人家,厨房、卫生间由三家共同使用。由于楼体建成距今已有60余年,阳台大部分水泥、砖块等经过风吹日晒已经严重风化。楼体南侧的阳台由于分割为两家使用,居民在阳台上砌起隔断墙,有些居民将阳台封堵,未封堵的阳台由于没有窗户支撑,已经出现倾斜等问题。2021年4月开始,双井街道为了消除安全隐患,改善居民生活环境,对中里11号楼南侧阳台及外墙进行加固、粉刷。

▼ 修整前的阳台

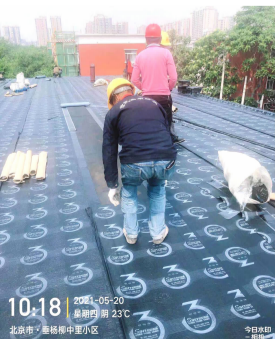
水等现象。随后,施工方对全楼的上下水管线进行更换,并在所有卫生间内涂刷防水涂层,铺设防滑瓷砖。垂杨柳中里13号楼属于平层,近年来许多居民反映楼顶防水破裂,当室外下大雨时,屋内就会下小雨。此次施工还对楼顶防水油毡等进行统一更换,涂刷新型防水涂料。

工人在房顶铺设防水层

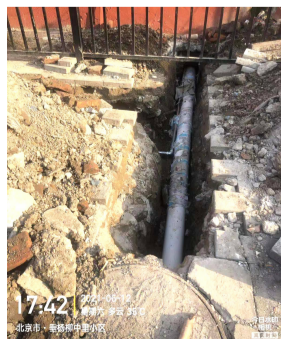
“有些卫生间漏水比较严重,许多居民反映卫生间漏出的水会流到楼道内。”社区工作人员说道。经过施工方现场勘查,发现漏水

主要由于管线老化造成,需要对全楼的上下水管线进行整体更换。由于房屋建设之初,卫生间只具备如厕功能,随着居民生活需求的不断增加,大家纷纷在卫生间安装热水器。经过一段时间的使用,水汽逐渐深入楼层层板内,由于卫生间并未铺设防水涂层,因此在有人洗澡时就会出现漏

上下水管线改造
